## 医療事故情報収集等事業 第74回報告書のご案内

## 【1】MRI検査時の高周波電流のループによる熱傷（医療安全情報No.56）

### MRI検査時の 高周波電流のループによる熱傷

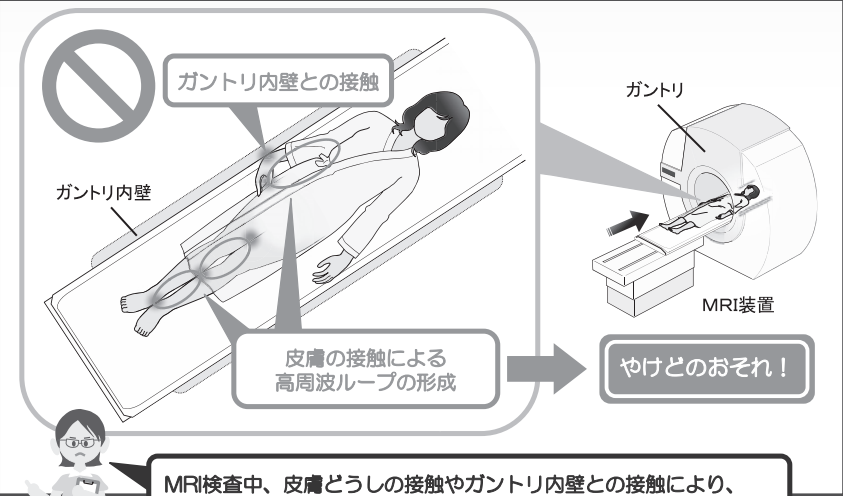
MRI検査中、皮膚どうしの接触やガントリ内壁との接触により、誘導電流を生じ、接触部位でやけどが発生するおそれがあります。

- ポジショニング時に、患者の腕・脚等の皮膚どうしが接触していないことを確認すること。
- 患者に対して、検査中は体位を変えたりしないなど、動かないように十分伝えておくこと。

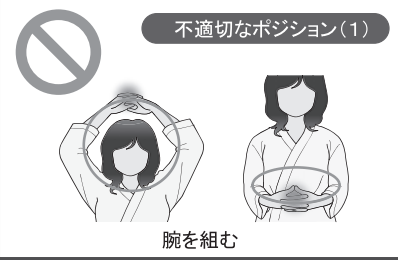
不適切なポジション(1)

腕を組む
